# INFORME RETIRADA DE FUEL DE BOCA DO RÍO. CARNOTA. 1 AGOSTO 2003

## **Situación o 1 de agosto de 2003.**

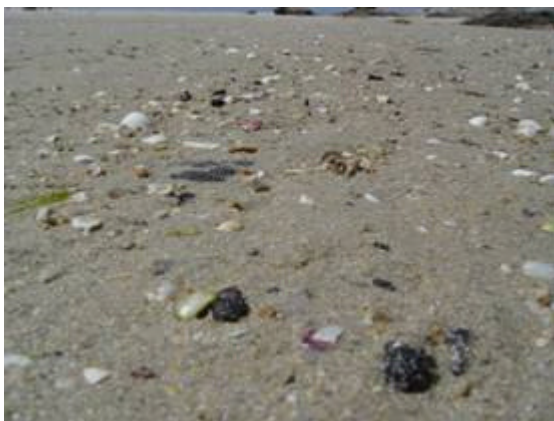
1.- Constátase a presenza de abundante fuel sobre a superficie das ‘praias’ ou explanadas entorno á Boca do Río en forma de pequenas *boliñas* ou *galletas* de diferentes tamaños.

**Foto 2. Fuel depositado en torno a Boca do Río.**

Nas áreas secas sobre as praias recomendamos combinar a recollida a man co uso das máquinas cribadoras autopropulsadas. Existe algunha vexetación desenvolvida nas últimas semanas pero non hai que tomar ningunha precaución especial xa que se trata de especies pioneiras, inda que non se debe actuar con máquinas nas áreas vexetadas do sistema dunar.

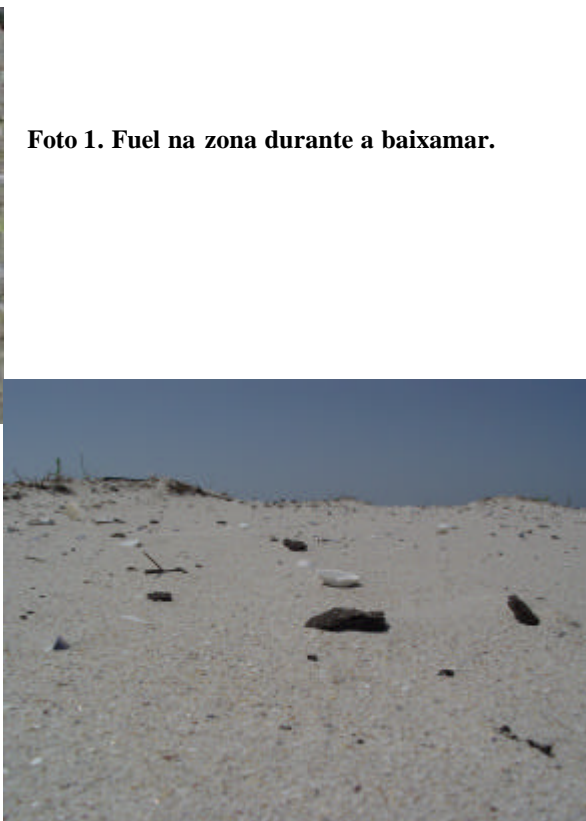
**Foto 1. Fuel na zona durante a baixamar.**

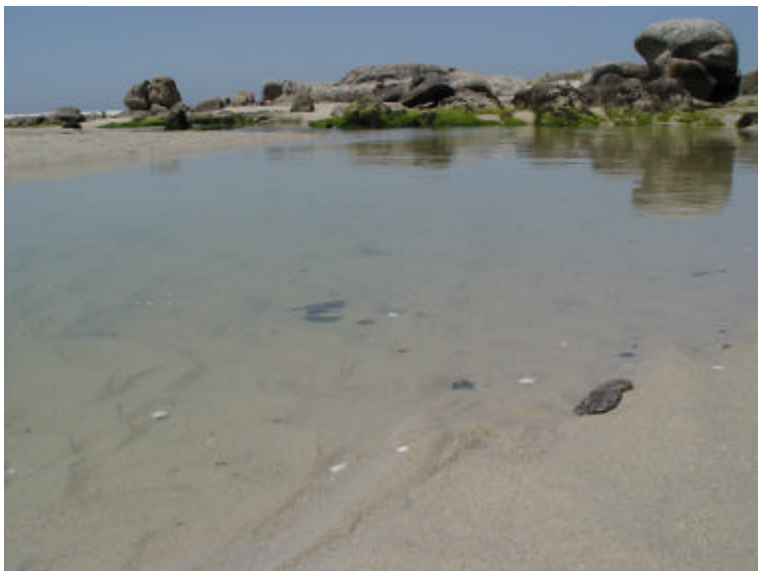
2.- Constátase a presenza de grandes cantidades de fuel nas canles de alimentación e desaloxo da auga da Lagoa de Carrofeito.

**Foto 3. Fuel na canle de alimentación da Lagoa.**

O fuel detectado atópase fundamentalmente nas canles, non así no resto da area inundábel no momento da pleamar. Este feito ocorre pola presenza de abundante fuel depositado en ‘capas’ na area da zona que é liberado á superficie e mobilizado coa dinámica da auga nas pleamares e baixamares. Igualmente existe fuel na ‘explanada’ contigua inda que descoñecemos ata que punto está no interior da ‘explanada’ (pode ser as penas un metro ou varios) e ata que profundidade se atopa.

Cualificamos de moi negativa a situación de Boca do Río en xeral e, en particular, a da canle de alimentación da Lagoa de Carrafeito. É previsíbel que a presenza de fuel en capas entre a area na zona sexa unha constante en varios metros de anchura en torno á canle de alimentación o que vai a provocar que este fuel estea a sufrir períodos de liberación/entrampamento durante unha longa tempada provocando unha situación de contaminación durante tempo, posiblemente anos, polo que compre actuar decididamente na zona.

1. Recomendamos facer unha primeira limpeza manual na zona, recollendo a man aqueles fragmentos de fuel localizados. Para o fuel máis líquido recoméndase a construción de ‘trueles’ ou ‘tixolas’ con fragmentos de manta hidrófuga e bridas que capturarán os fragmentos máis pequenos e febles, imposibles de recoller coa man.

2. Seguidamente haberá que realizar diferentes catas de novo no entorno da canle e sobre a ‘explanada’, na proximidades do cauce, para coñecer a magnitude do problema: superficie con fragmentos ou capas de fuel, cantidade estimada do mesmo, etc.

3. Se se determina que a magnitude do problema recomenda intervir (en principio creemos que a situación pode ser grave) deberase mobilizar parte da area existente para que libere o fuel. A zona de actuación preferente será a ‘praia’ de area ou ‘explanada’ existente na zona onde existe un certo talude durante a baixamar. Esta actuación será desenvolvida sempre, de xeito estricto, mentres baixa a marea; no instante en que comece a subir de novo as tarefas propostas teñen xa que estar detidas. A liberación poderá ser desenvolta por maquinaria (pala mixta) que botará a area sobre o cauce durante a baixamar (deberase ensaiar o intervalo no que a area é botada sobre o cauce e a cantidade de area a tirar; no caso de que a pala mixta sexa excesiva será substituída por operarios con palas). Simultaneamente augas abaixo, persoal coordinado recollerá o fuel con xeotextiles en aparellos tipo truel. Máis abaixo colocaranse barreiras de xeotextil ó longo do cauce que deberán ser retirados ao finalizar as tarefas. Esta labor debe contar cunha coordinación exhaustiva para que cada membro do equipo coñeza a súa labor.

4. Simultaneamente a estas labores farase a seguinte instalación, xa probada con éxito por ADEGA e a SGHN en regatos da comarca de Ferrol (empregado previamente noutros lugares do mundo afectados por mareas negras): colocación de redes verticais nas partes internas dos meandros formados na canle. As redes deberán ser ter a luz o máis fina posíbel (o idóneo neste caso é rede tipo ‘mosquitera’) e irán fixadas sobre postes verticais de ferro delgado (8mm ou

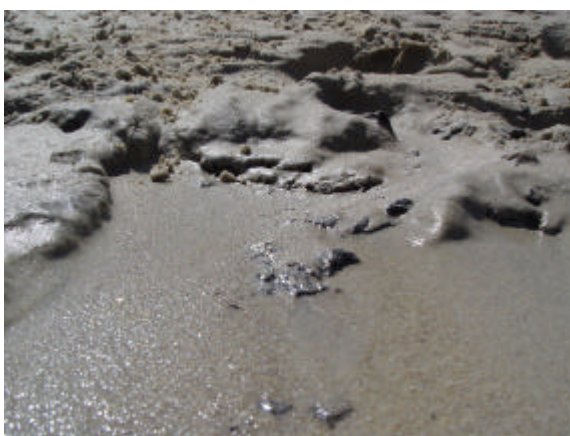
Este fuel liberado atópase nun estado moi líquido que dificulta a súa recolección posto que se fragmenta moi doadamente.

**Foto 4. Fuel 'liberado' nos bordes da canle.**

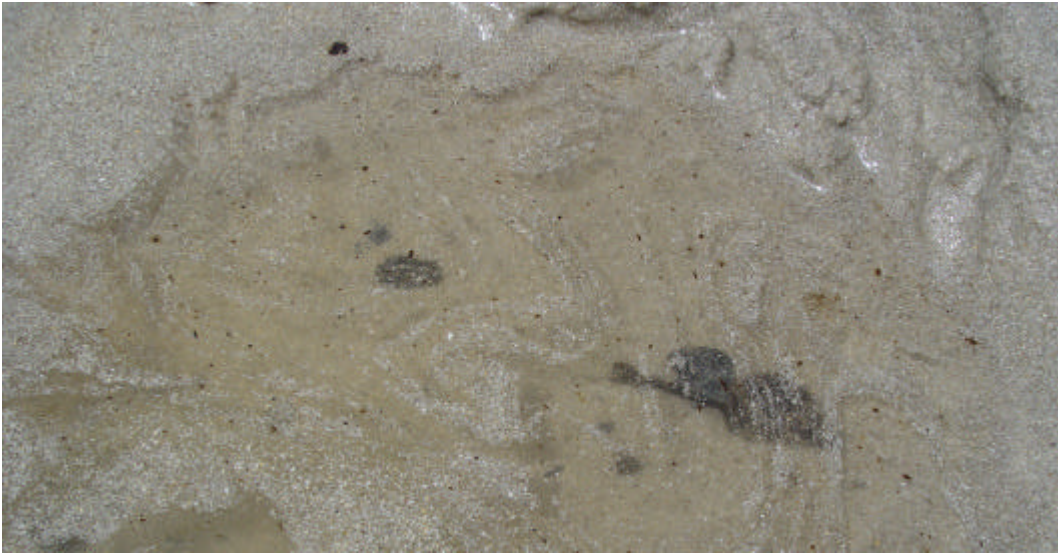
**Foto 5. O fuel atópase en estado moi líquido.**

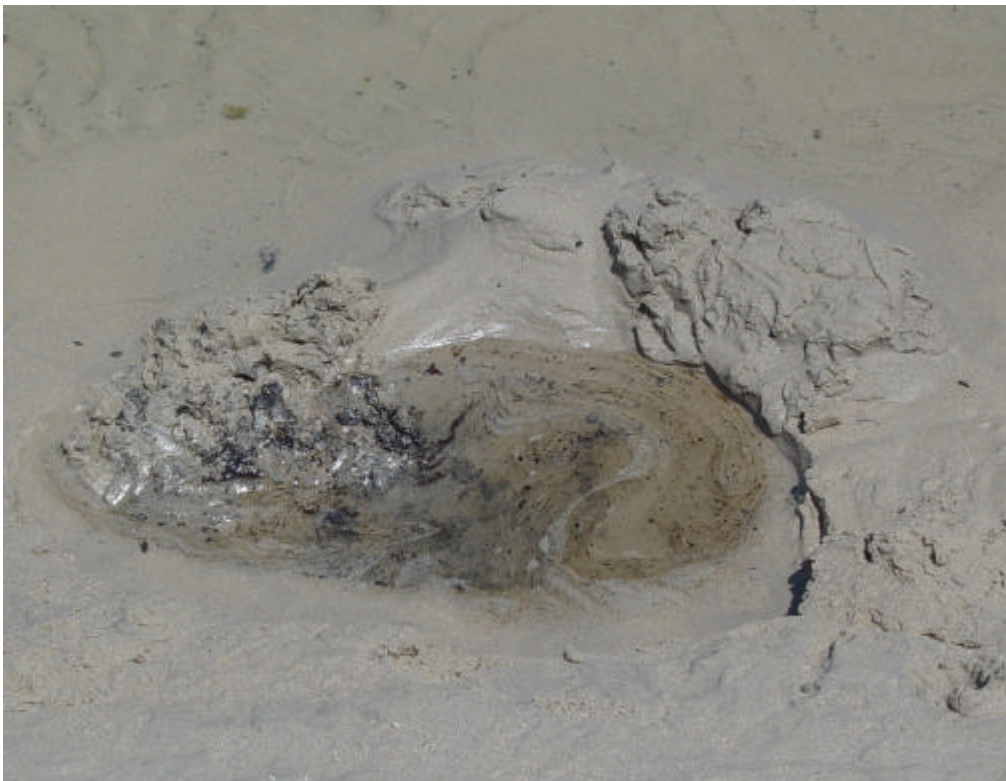
Igualmente se se remove ou manipula suavemente, o fuel desprende unha gran fracción aceitosa de xeito moi rápido.

**Foto 6. Pódese apreciar cómo se desprende a fracción aceitosa manchando a auga completamente.**

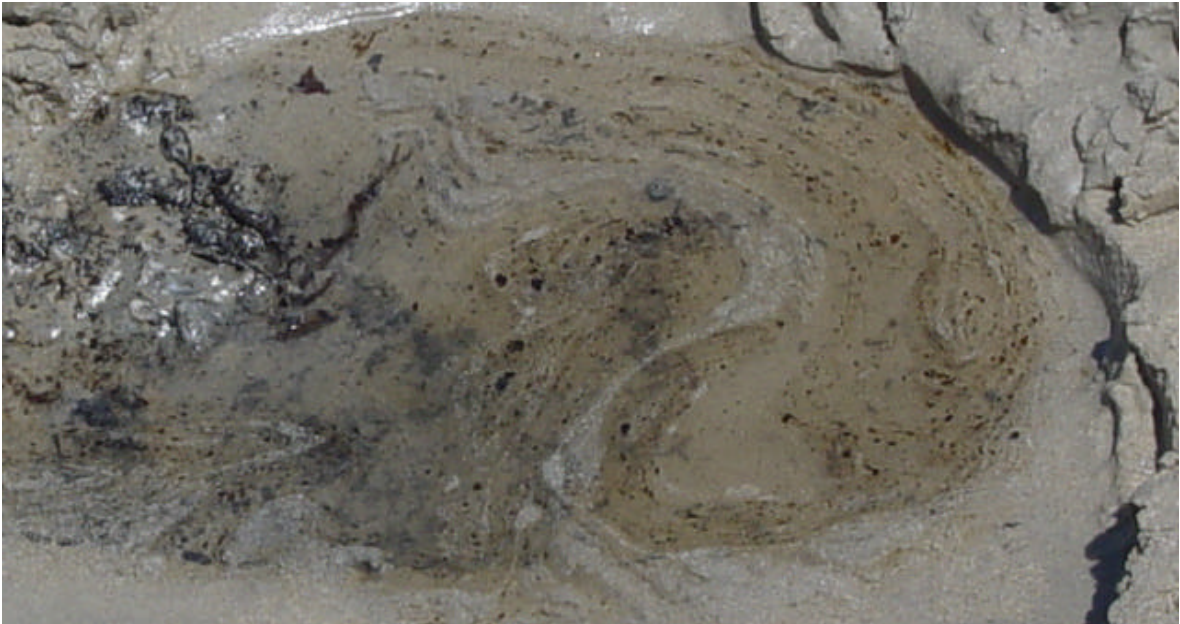
Foto 7. Detalle da auga manchada.

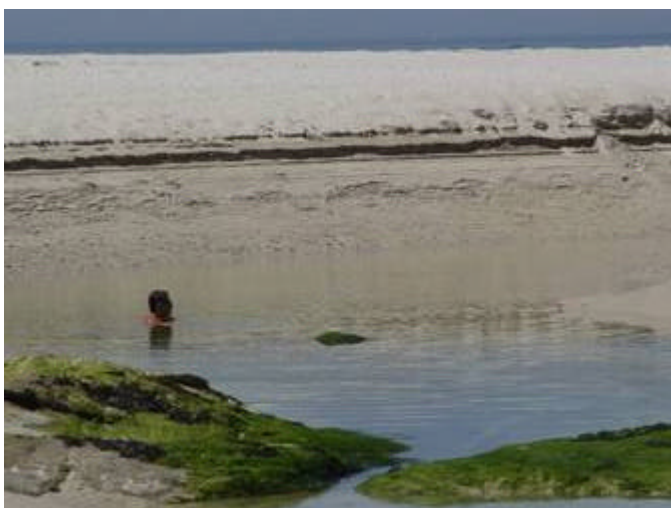
Na canle da Lagoa ata o mar, durante a baixamar especialmente, numerosas persoas báñanse. Dada a viscosidade do fuel e as cantidades existentes do mesmo opinamos que *se debe prohibir o baño nesta área*, máxime cando é unha zona moi empregada para bañar nenos pequenos. Hai que lembrar ó respecto que o fuel non é un material inerte senón que contén hidrocarburos aromáticos, canceríxeno e mutaxénico, particularmente os hidrocarburos aromáticos policíclicos, así como metais pesados. Os períodos de difuminación no medio dos hidrocarburos aromáticos poden ser varios anos.

**Foto 9. Bañista na zona.**

Recomendamos, por precaución, tan só o baño nas augas abertas.
