INFORME:

RETIRADA DO FUEL DO PRESTIGE DOS COIDOS DA PRAIA DE AREA (LARIÑO, CONCELLO DE CARNOTA).

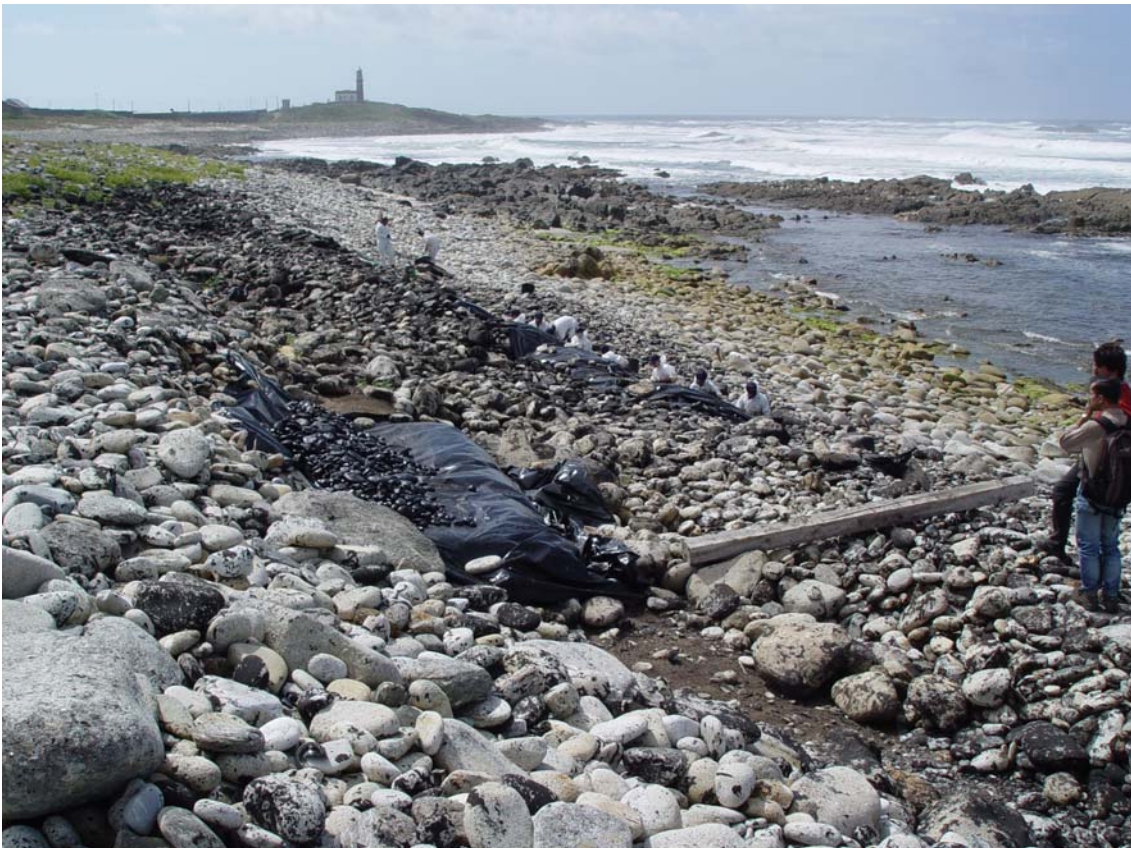
Foto 1. Vista xeral da zona.

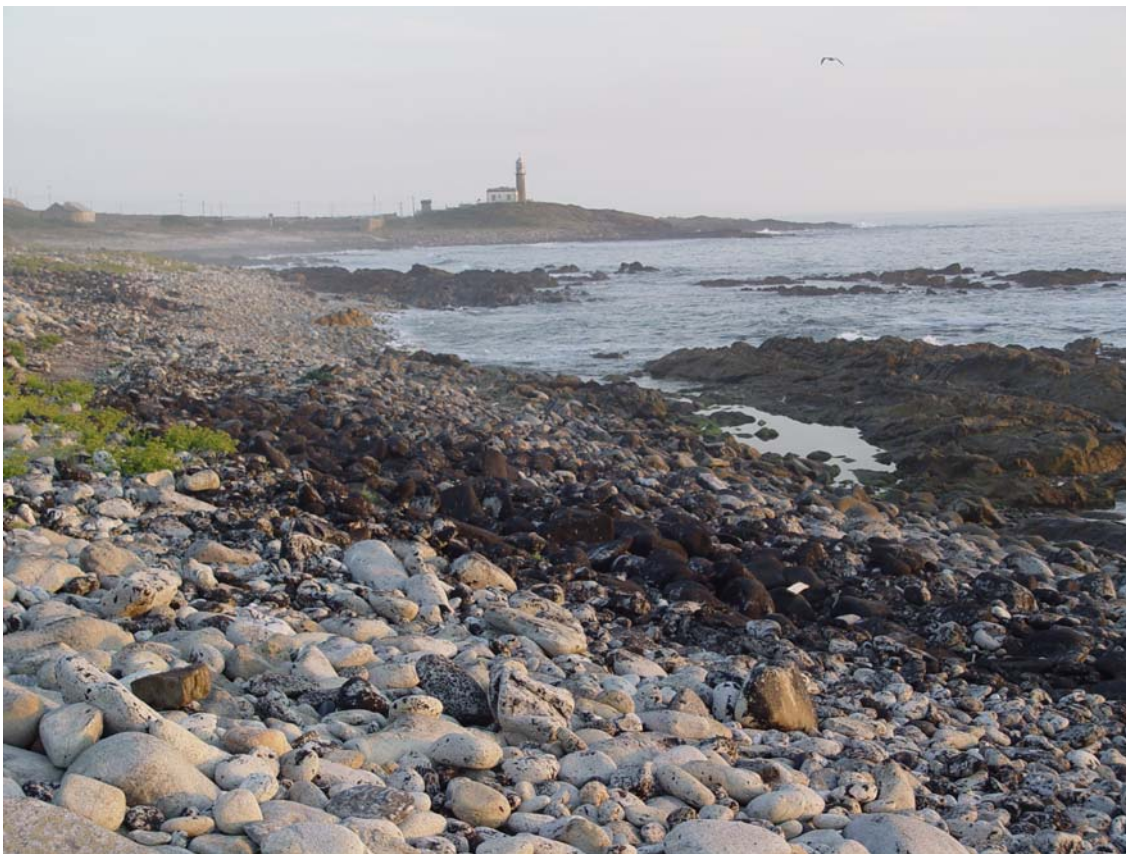
Foto 2. Vista xeral. A zona foi afectada de xeito irregular.

O fuel non afectou á praia de xeito uniforme, detéctase na área supramareal así como na intermareal nalgúns puntos por debaixo da liña de coídos, afectando a rochas. Nalgúns puntos o fuel percolou, atopándose en grandes cantidades o que constitúe un problema grave polo risco de formación de ‘asfaltos’.

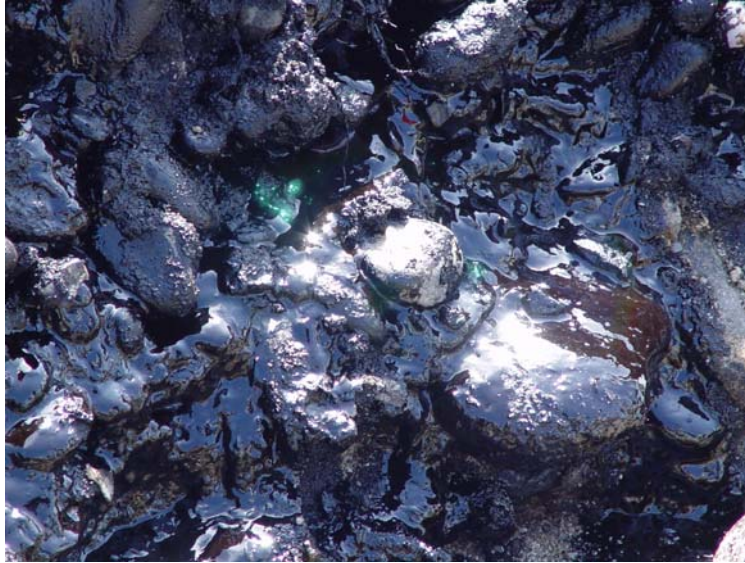
Foto 3. Fuel percolado a capas inferiores en gran cantidade.

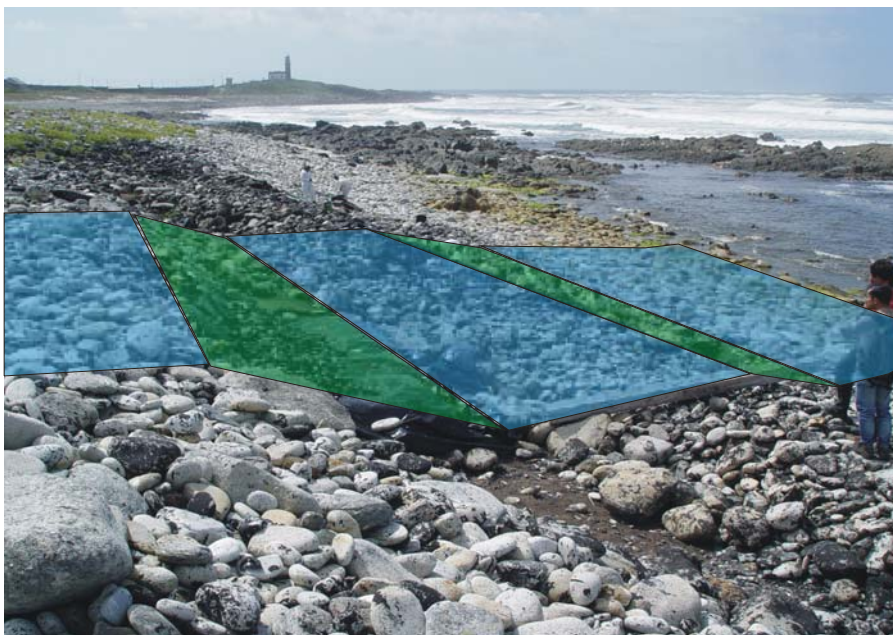
É de destacar que ao afondar no depósito de coídos detéctanse perfectamente tres 'escalóns' no substrato inferior formado por un solo arxiloso. Estes 'escalóns' teñen unha gran importancia científica e patrimonial posto que son testemuñas de diferentes niveis do mar en períodos anteriores; son extremadamente fráxiles polo que deben ser protexidos fronte á intemperie e a acción da ondaxe.

Foto 4. Na zona poden observarse os 'escalóns'.

9. Os ‘escalóns’ deben quedar protexidos fronte a intemperie e fronte a acción das ondas polo que debe haber en todo momento protección (una barreira de pedras por exemplo fronte o ‘escalón’ así como plásticos para cubrir o lugar fronte a chuvia).

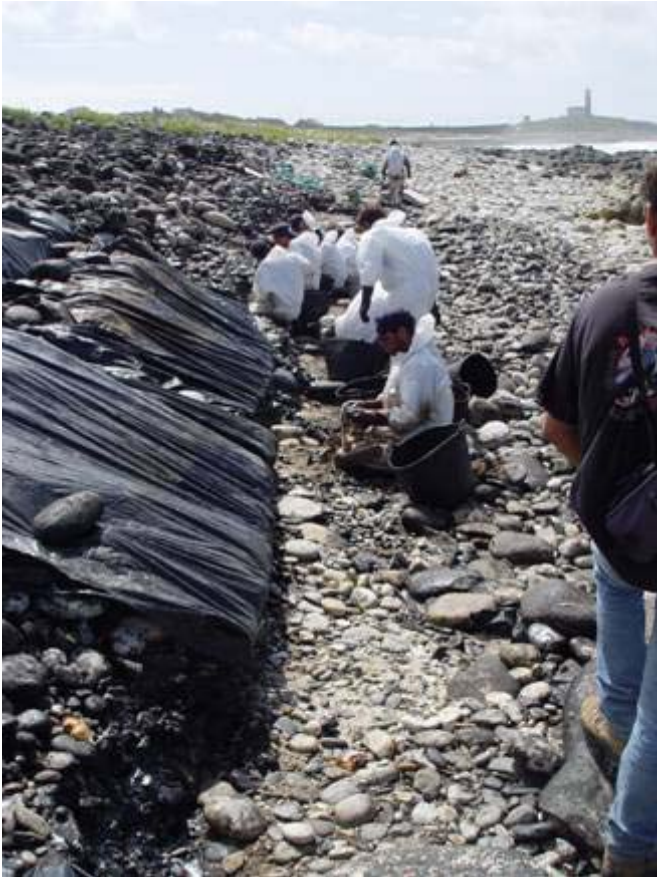
Foto 5. Na zona continúan a traballar voluntarios. Obsérvese o sistema artellado para a recollida de fuel: a calor do sol quenta o fuel baixo os plásticos negros polo que se fai máis fluído e sinxelo de recoller.

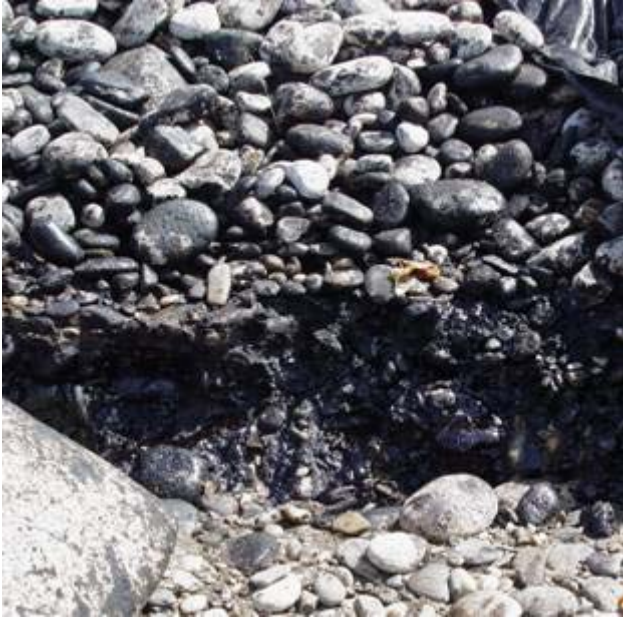
Foto 6. Fuel percolado no coído, entre 50 cm e 1 metro baixo os coídos superficiais. Nestes puntos córrese o risco de formación de 'asfaltos'.

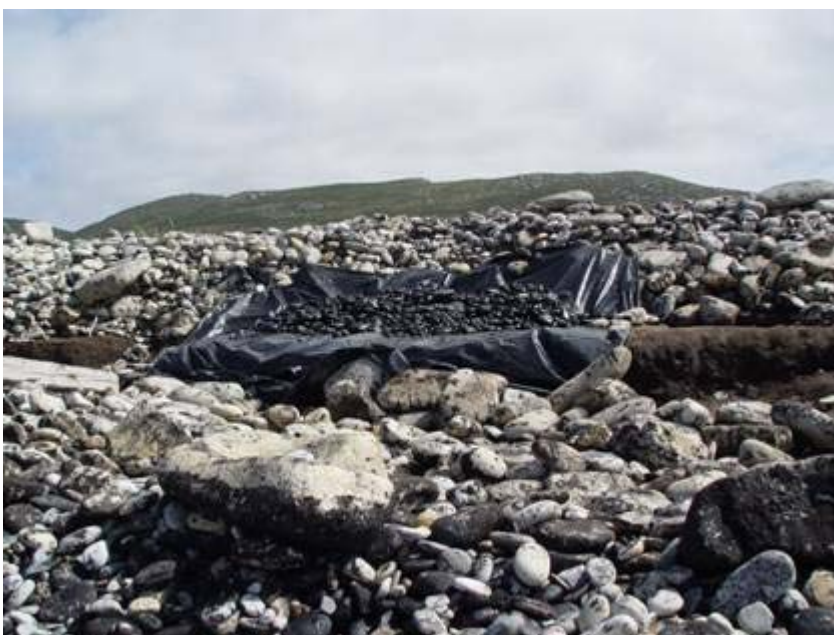
Foto 7. Coído da Praia de Area. Obsérvase á dereita o 'escalón' existente unha vez retiradas as pedras. A conservación deste sistema é de gran interese patrimonial e científico. No centro, sistema para eliminar fuel.

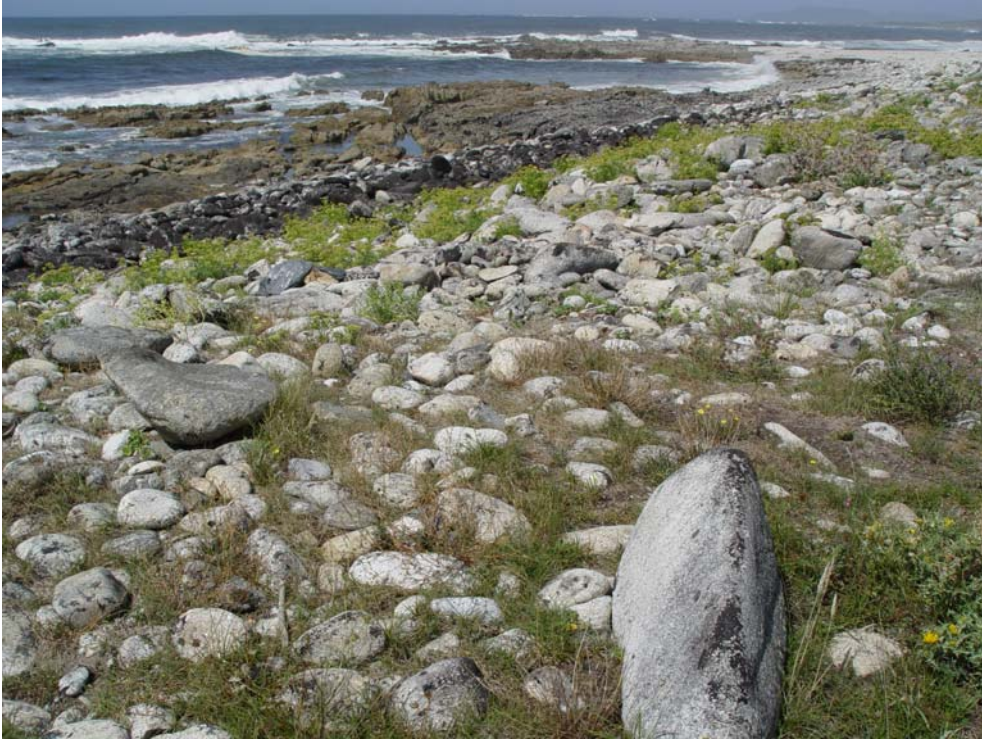
Foto 8. Área mínimamente afectada que debe ser preservada; o hábitat que se observa é un ‘Hábitat de Interese Comunitario’. Máis abaixo obsérvase unha área moi afectada á que se deberá acceder por outros puntos.

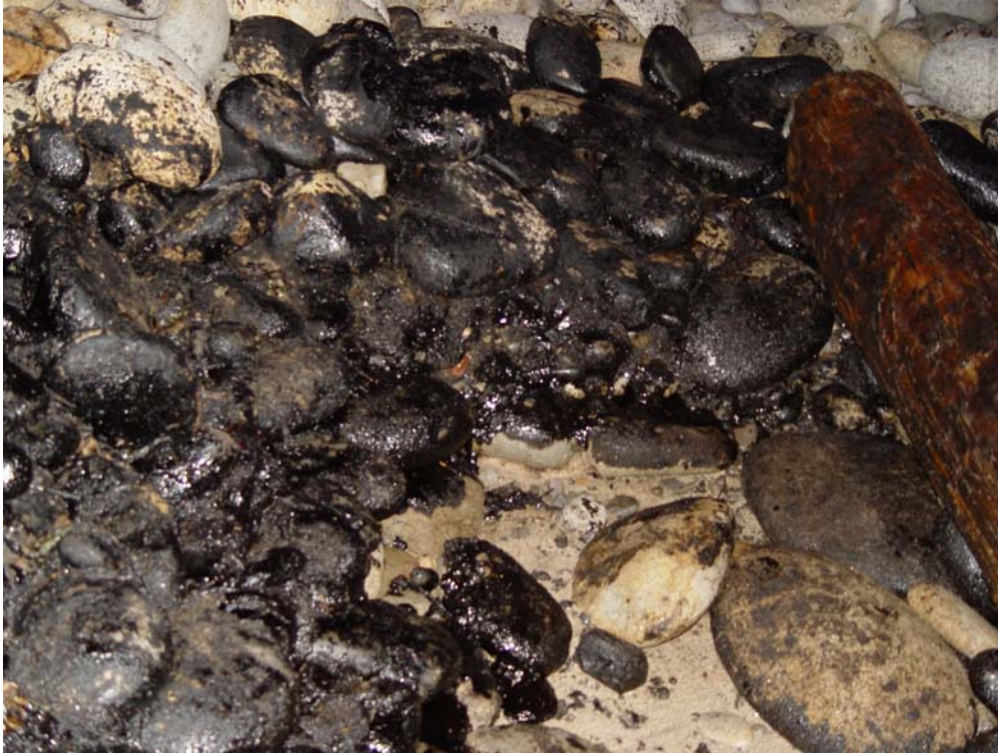
Foto 9. 'Corte' da capa de coídos. A gran cantidade de fuel existente aconsella a actuación.

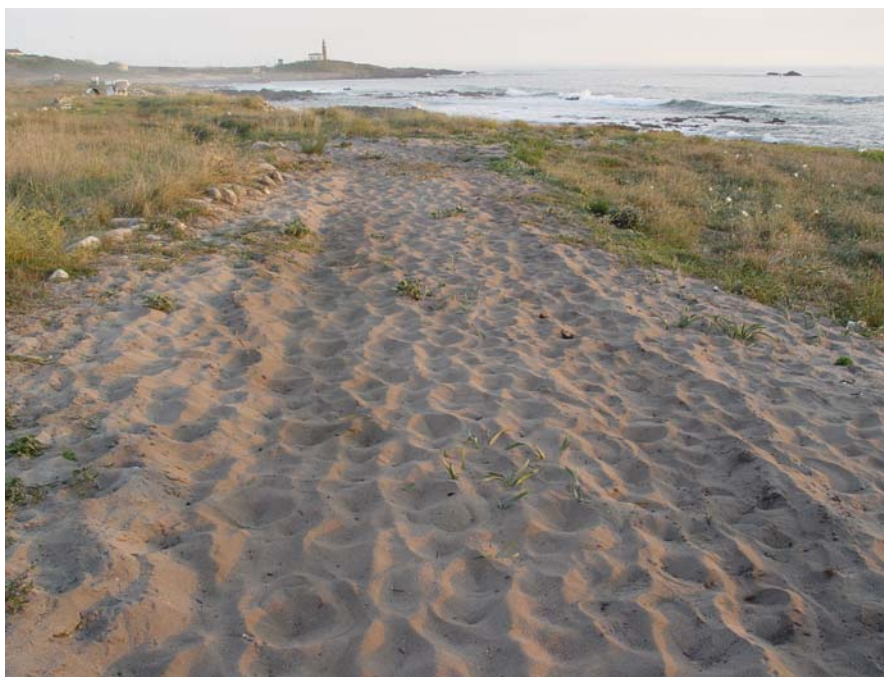
A área de entrada (próxima á zona onde remata a pista asfaltada) existen restos dunha duna fósil sobre a que hai xa unha pista. Non se debe incrementar o impacto sobre este

areal así que os vehículos e persoal entrarán sempre polo mesmo punto. Unha vez rematada a obra deberase acometer unha pequena labor de restauración.

Foto 10. Pista de acceso sobre duna. É importante preservar a parte non alterada.

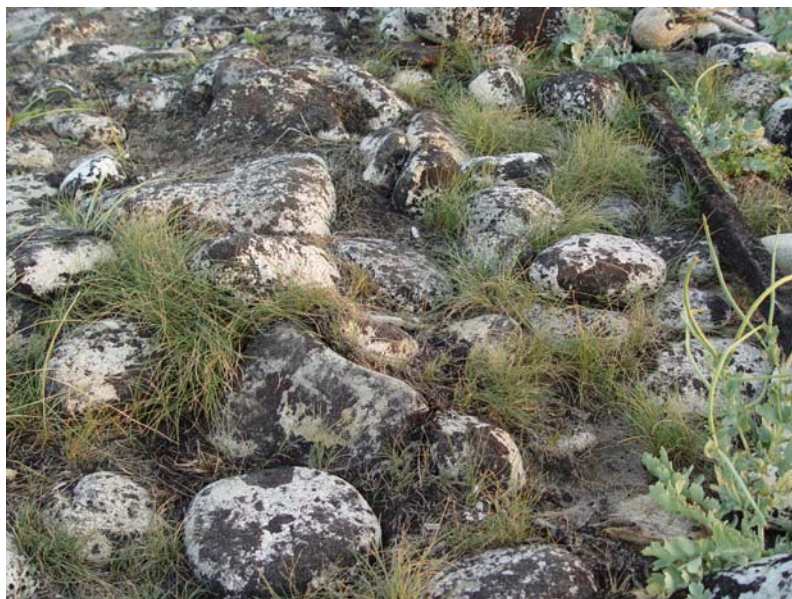
Na **área de salpicaduras**, tal e como se comenta máis arriba, existen numerosas manchas espalladas por rochas e vexetación. Unha vez finalizadas as labores de limpeza do coído haberá que acometer a limpeza desta área. Trátase dun hábitat moi delicado polo que respectar a estrutura do mesmo e a vexetación é fundamental; neste caso a opción é acometer o traballo seguindo os protocolos elaborados por ADEGA para a descontaminación de dunas (inda que neste caso o hábitat non son dunas senón reboutallos mariños). Neste punto compre sinalar que existen numerosas pedras con manchas illadas que non poderán ser limpadas (salvo un leve raspado) coa excepción de pedras que se atopan completamente cubertas de fuel: estas pedras deberían ser extraídas e limpadas ex situ polo procedemento que se considere mais oportuno e logo devoltas á súa posición (neste caso creemos que a proposta é oportuna posto que o volume de pedras que van precisar este tratamento non é moi elevado, polo que o custo e tempo invertido é razoable e os resultados serán bos).

Foto 11. Detalle dunha área de salpicaduras. Se retirará o fuel depositado sobre a vexetación e se poderá realizar un pequeno raspado das pedras.

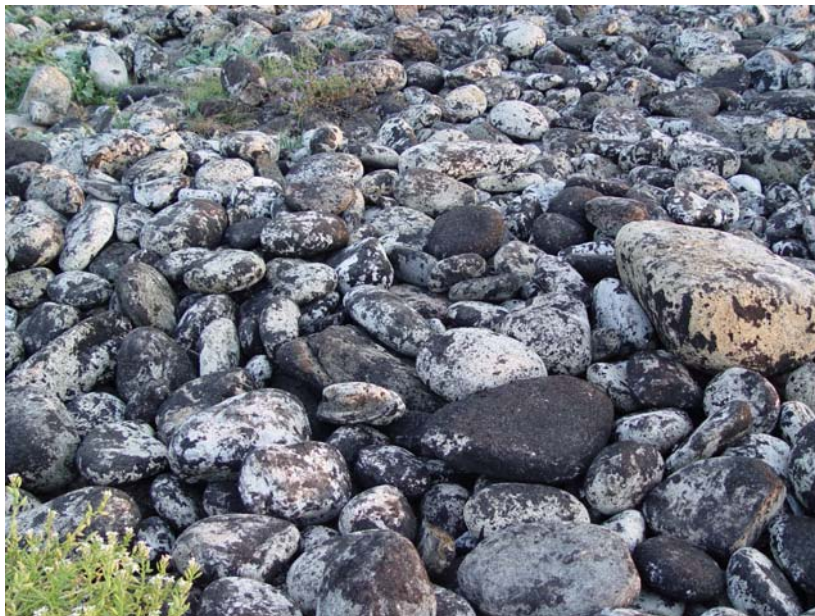
Foto 12. De atopar algunha pedra completamente cuberta de fuel deberase retirar e limpar ex situ para posteriormente ser devolta a súa ubicación orixinal.
